**Bais,**

**7, chemin de la Chapelle Saint-Pierre**

# Bais, 7, chemin de la Chapelle Saint-Pierre

Janvier 2022

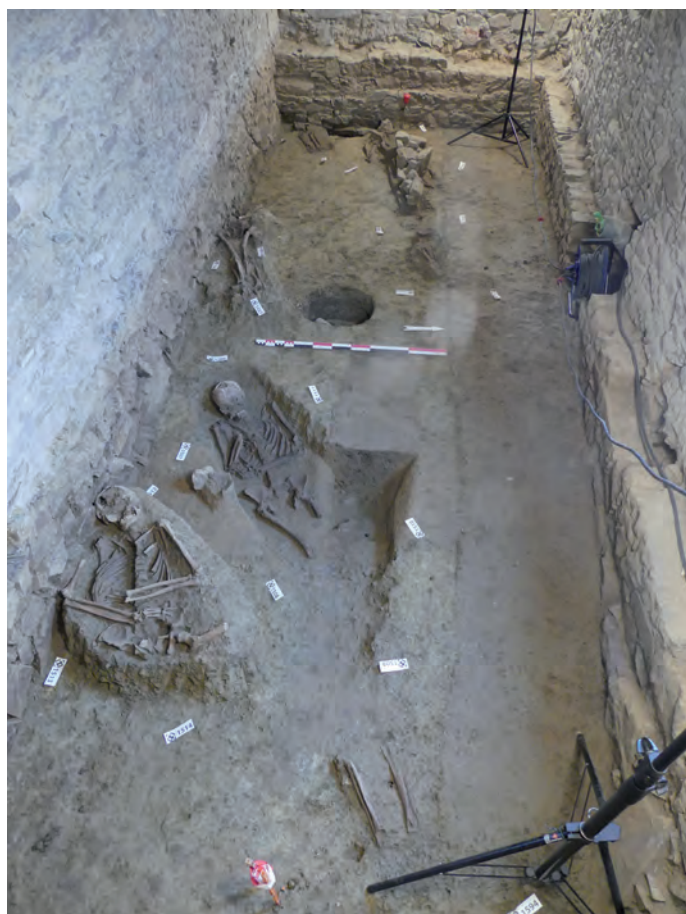
**Fig. 11** Vue générale du sondage 2 vers l'ouest © E. Jovenet, Inrap

Le sondage 2, qui correspond à une petite pièce toute en longueur, a livré neuf sépultures (Fig. 10 et Fig. 11).

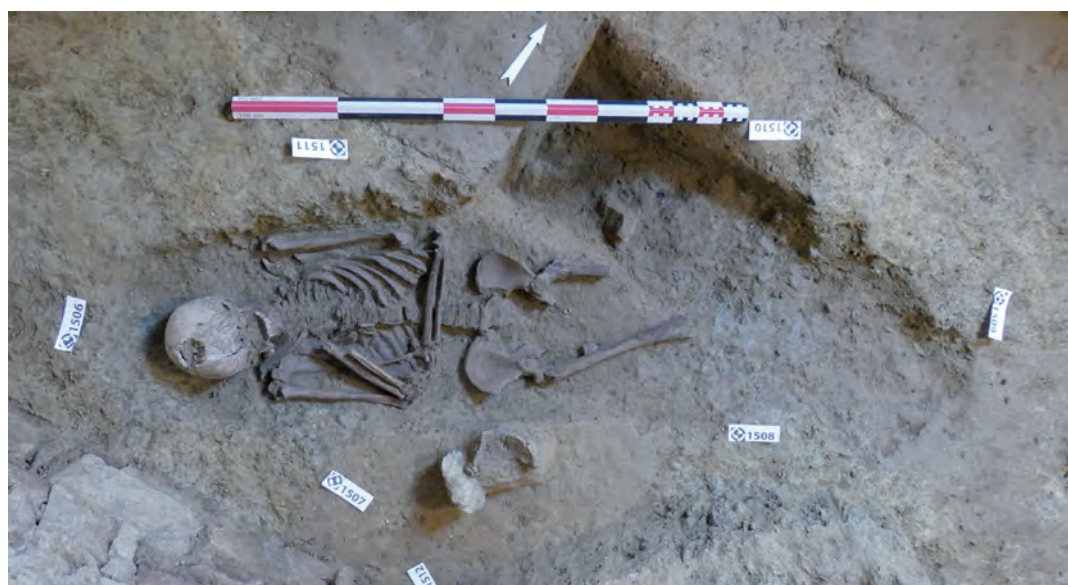
**Fig. 13** Vue zénithale de la sépulture 203 © E. Jovenet, Inrap

Limitée par les précédents constats, l'approche taphonomique ne permet que rarement d'identifier les espaces de décomposition et encore moins l'architecture funéraire. Lorsque cela est possible, l'analyse suggère des inhumations en fosse avec couvercle et la présence d'enveloppes souples (vêtement et/ou linceul). Dans la sépulture SP203, une femme jeune repose sur le dos, l'avant-bras gauche en travers de l'abdomen avec la main sous le coude droit et l'avant-bras droit replié sur le thorax avec la main sur la poitrine (Fig. 13).

Les membres inférieurs sont coupés à mi-cuisse, seuls sont présents les fémurs dans le prolongement du corps. La mise à plat du volume thoracique qui s'accompagne d'une large ouverture des côtes droites, celle du volume pelvien, ainsi que la franche dislocation du coude gauche constituent des arguments en faveur d'une décomposition en espace vide. Le squelette épouse les pendages de la fosse, notamment le crâne qui se présente par sa face supéro-antérieure. Et l'humérus gauche est plaqué contre la paroi nord du creusement. Ces deux observations indiquent que la fosse est le seul réceptacle du corps. Elle devait être fermée d'un couvercle puisque du vide était préservé lors de la décomposition. Néanmoins, on relève un effet de paroi sur la main gauche et une contrainte sur le fémur droit qui ne sont pas liés à la fosse. Ces éléments montrent que les os ont été « contenus » par la présence d'une enveloppe souple, sans doute un linceul peu contraignant mais peut-être noué par endroits (lien aux genoux ?).

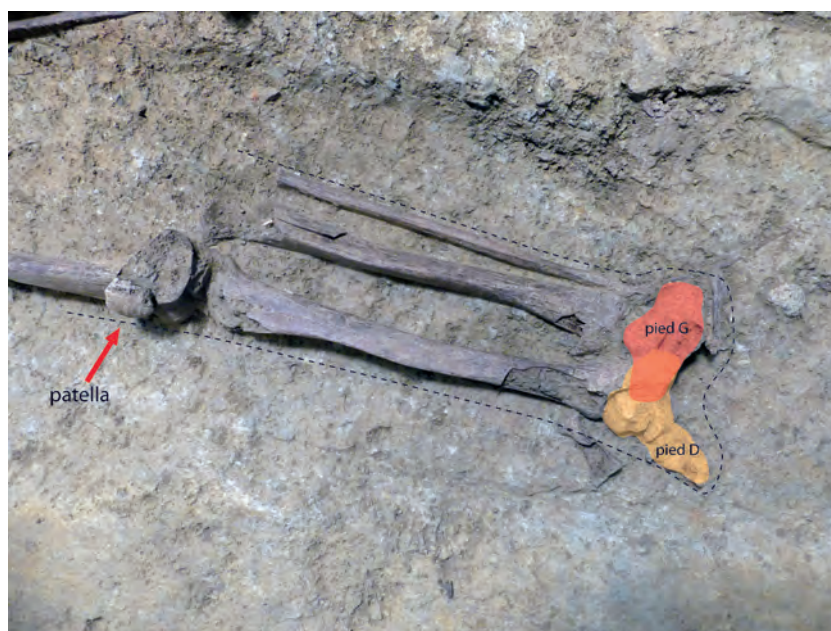
**Fig. 14** Vue de détail des membres inférieurs de l'individu SP221 © E. Jovenet, Inrap

Dans le cas de la sépulture 221 recoupée au nord-ouest par la tombe 224, la décomposition en espace vide est démontrée par l'ouverture exagérée des côtes droites et par la sortie du premier métatarsien droit hors du volume initial du pied. Il a migré sur une faible distance et se situe à hauteur de la cheville (**Fig. 14**). Cependant, les arguments manquent pour confirmer une inhumation en fosse avec couvercle et le raisonnement se fait plutôt par défaut. En revanche, le resserrement très prononcé des os des jambes (tibias et fibulas) associé à la puissante contrainte sur le pied gauche (rabattu sur le pied droit) et le maintien en position d'équilibre instable de la patella (rotule) sur le condyle fémoral permettent avec certitude de dire que les membres inférieurs étaient enveloppés d'un tissu de type linceul. La position du coude droit, écarté du buste, nous renseigne sur la nature du linceul, qui devait posséder des manches ou qui ne contraignait que la partie inférieure du corps.

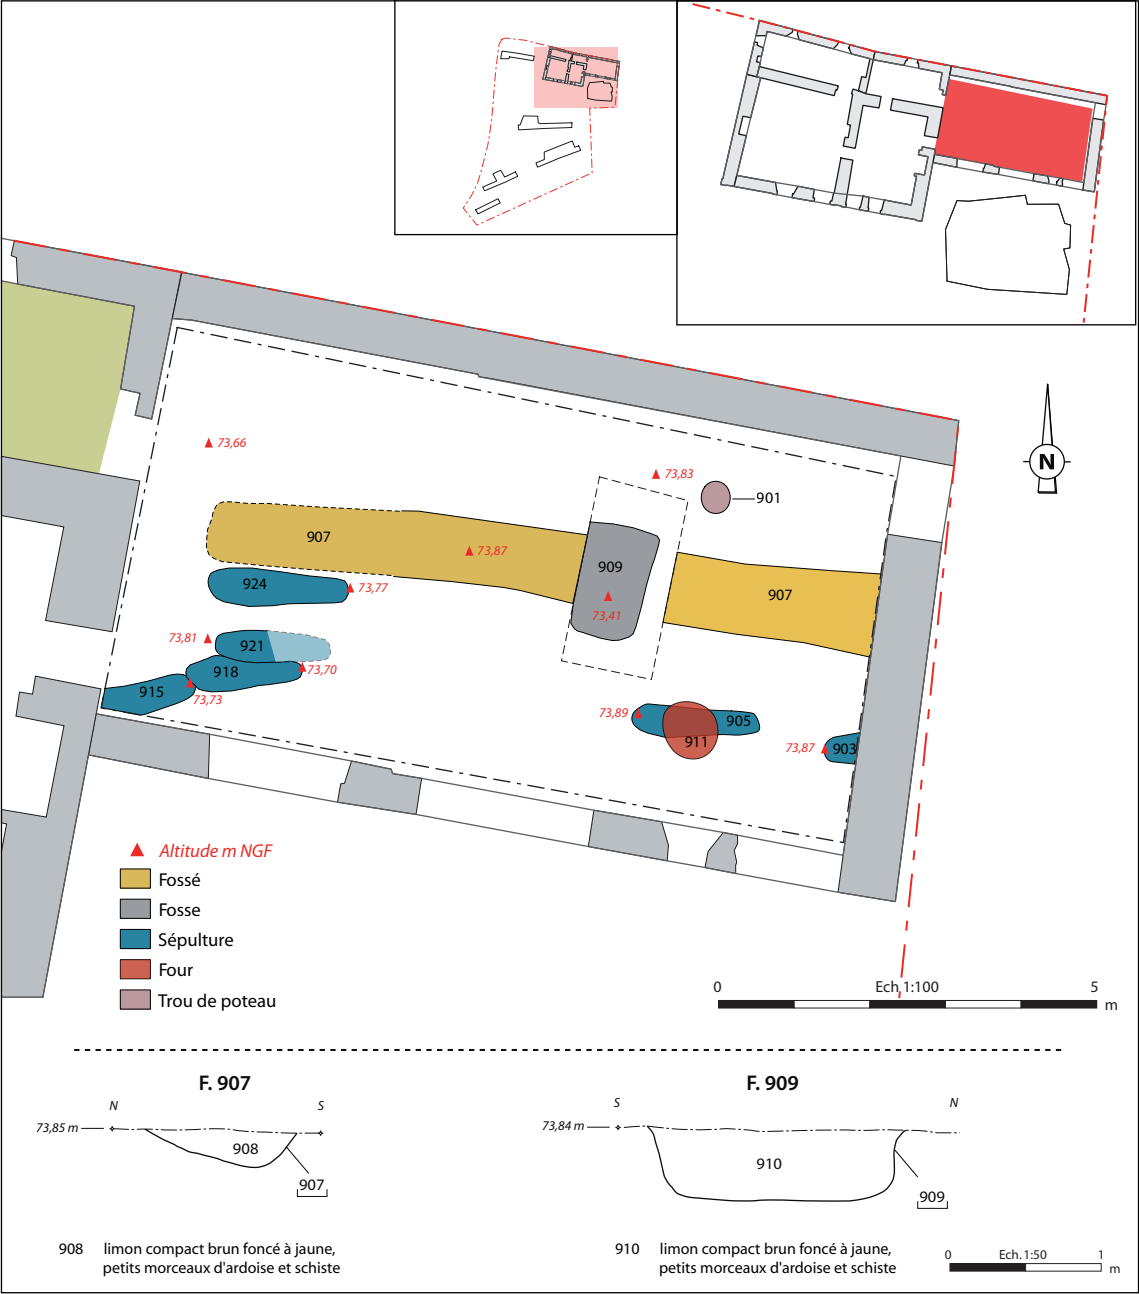
Fig. 15 Plan de détail des structures mises au jour dans le sondage 9 – coupe transversale du fossé 907 © E. Jovenet, Inrap

Comme pour le sondage 2, quatre des six tombes repérées avaient été fouillées avant notre intervention (**Fig. 15**). Celles-ci ont été démontées à la fin de l'hiver, en parallèle de la fouille. Elles souffrent d'un arasement important et leur dégagement s'est révélé très ardu du fait de l'extrême compacité des sédiments. Certaines régions anatomiques n'ont pu être fouillées de façon fine, limitant la prise de notes.

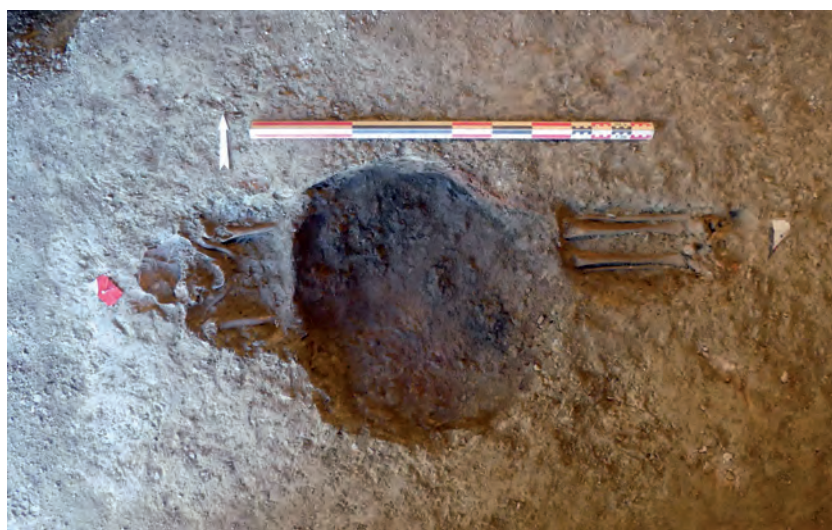
**Fig. 16** Vue zénithale de la sépulture 905 coupée par le four 911 © E. Jovenet, Inrap

Les deux autres tombes ont été fouillées par les archéologues dans des conditions tout aussi difficiles. La sépulture SP903 est extrêmement lacunaire, recoupée par le mur de la grange (**Fig. 15**). La sépulture SP905 est également recoupée, par un four cette fois (911), mais apporte un peu plus d'informations (**Fig. 15 ; Fig. 16**). Comme SP300 toute proche, elle appartient à un ou une adolescent(e). Le creusement est lisible : la fosse est anthropomorphe, dotée d'une logette céphalique, étroite et d'une longueur adaptée à son occupant(e). Elle est donc de fait le seul réceptacle du corps puisqu'une fosse d'une telle configuration ne permet pas d'accueillir un autre contenant (cercueil ou coffrage en bois). En attestent les nombreux points de contact directs entre les ossements et les parois de la fosse. On se demandera par contre si elle était fermée (système de couverture par des planches ou avec une ou des dalles de schiste) ou si elle a été comblée immédiatement, la terre venant alors directement au contact du corps déposé. Ici, la première option est privilégiée puisque la décomposition s'est déroulée en espace vide, donc sans sédiment autour du corps.

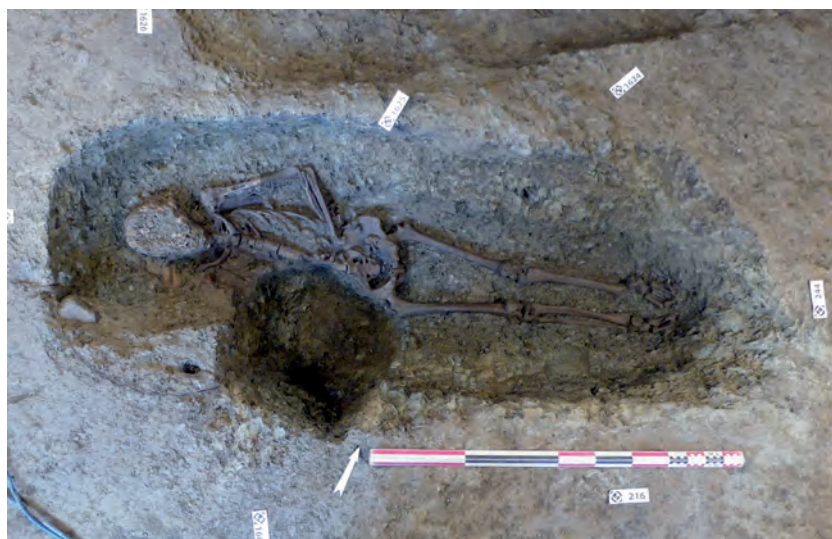
**Fig. 19** Vue zénithale de la sépulture SP1130

Une fois de plus, les usages funéraires sont très comparables. La sépulture 1130 constitue une très bonne illustration de ce que l'on observe avec récurrence pour ce cimetière (**Fig. 19**). Au gré d'un arasement moindre par rapport aux autres tombes, les caractéristiques morphologiques de la fosse peuvent être détaillées. Il s'agit d'une fosse à double creusement : large et rectangulaire aux extrémités arrondies à l'ouverture, les parois se resserrent selon une forme oblongue et étroite au fond. Des banquettes latérales sont ainsi plus ou moins marquées dans les parois nord et sud, tandis qu'à l'ouest, un petit ressaut vertical et un resserrement du creusement forment une alvéole céphalique, assurant le maintien de la tête du défunt dans l'axe du corps (**Fig. 18**, SP.1130). Le squelette repose sur le dos, avec le crâne légèrement surélevé. Le membre supérieur gauche est fléchi à 90° avec le coude écarté du buste, contre la banquette latérale, et la main sur l'abdomen. Le membre supérieur droit, détruit par un creusement postérieur (TP1133), devait être en symétrie en raison de la localisation des os de la main dans la même zone. Les membres inférieurs sont étendus et séparés de moins de 5 cm, resserrés par l'étroitesse du creusement à ce niveau (0,30 m).

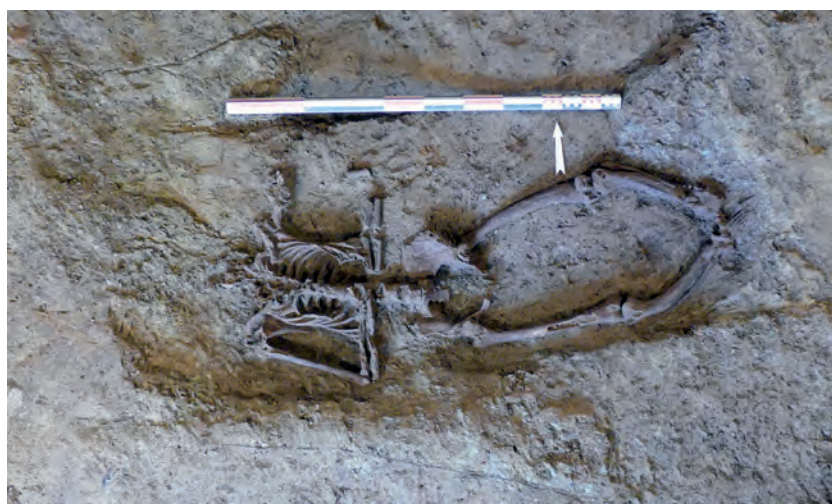
**Fig. 20** Vue zénithale de la sépulture SP1109

Les descriptions des sépultures 1106 et 1103 se calquent peu ou prou sur cette dernière, à la différence notable que seule la partie inférieure des creusements est conservée, renvoyant l'image, peut-être tronquée, d'une simple fosse oblongue et étroite. Quant à la sépulture 1109, elle se démarque par sa largeur constante autour de la moitié supérieure comme de la moitié inférieure du squelette (**Fig. 20**). En effet, cette femme âgée de plus de 30 ans au moment de sa mort est atteinte d'une lourde pathologie qui a conduit les fossoyeurs à adapter le creusement. Les membres inférieurs sont déformés et les pieds paraissent atrophiés. De prime abord, l'aspect torsadé des os des jambes suggère une ostéomalacie<sup>3</sup>, liée à une carence sévère en vitamine D. Mais ce diagnostic devra être validé par un spécialiste en paléopathologie lors de l'étude des ossements en laboratoire. D'un point de vue taphonomique, les observations attestent d'une décomposition en espace vide et d'une inhumation en fosse fermée d'un couvercle. On relève la réunion des pieds, avec le pied gauche rabattu sur le pied droit, dans une position anatomiquement impossible sans la contrainte d'une enveloppe souple (linceul).

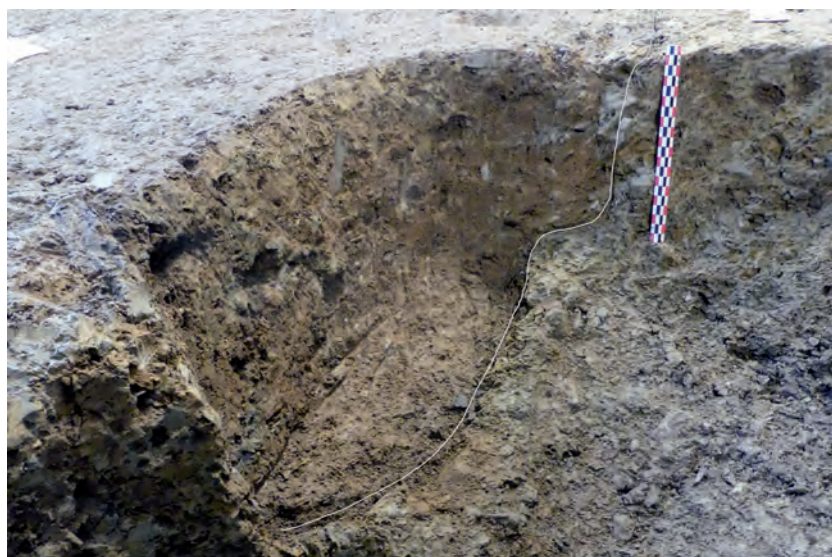
**Fig. 21** Vue de détail du creusement de la sépulture 1145 dans la paroi de la sépulture 1130 (vers le sud-ouest) © E. Jovenet, Inrap

Par ailleurs, ce sondage a permis d'apprécier l'organisation spatiale et la chronologie relative de cette portion de cimetière. Le plan établi met en évidence trois rangs de sépultures alignées. La rangée fouillée se déploie au centre de la pièce du nord au sud (**Fig. 18**). Elle empiète sur la rangée la plus occidentale, comme en témoignent les recoupements observés entre SP1109 et SP1143, entre SP1126 et SP1128, ou entre SP1130 et SP1145. On observe par ailleurs nettement dans la paroi sud-ouest de SP1130 le double creusement de SP1145 (**Fig. 21**). Dans le dénivelé laissé par la fosse 1126 se

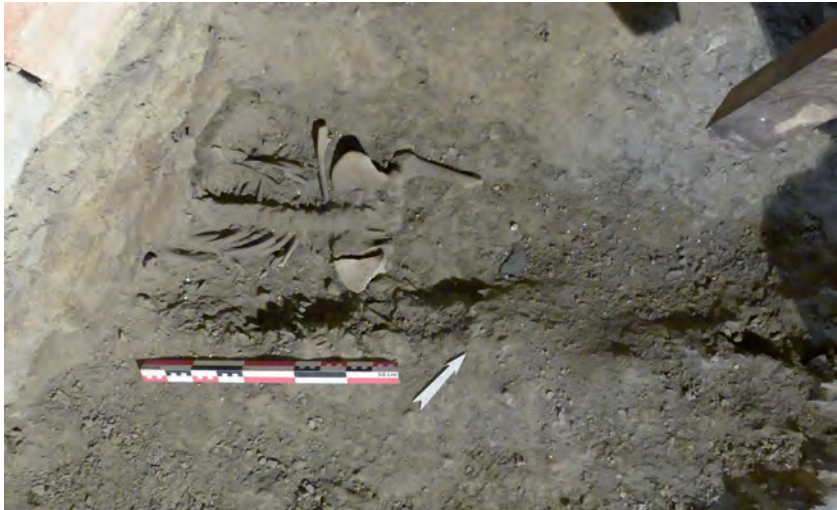
**Fig. 22** Vue zénithale de la sépulture 1201

Une seule structure funéraire a été dégagée dans cette petite pièce (**Fig. 18**) (par les propriétaires). Très lacunaire, cette tombe (SP1201) est celle d'un grand adolescent ou d'un jeune adulte (**Fig. 22**). Comme pour tous les autres, son âge au décès et le sexe seront à préciser lors de l'étude en laboratoire. Il repose sur le dos, un des membres supérieurs est fléchi, l'autre est presque totalement détruit. Les membres inférieurs étaient sans doute dans le prolongement du corps comme le suggère la position de la moitié proximale du fémur gauche. Des contraintes et des maintiens sont visibles sur le thorax, le bassin et l'épaule droite, sans que l'on puisse déterminer s'ils sont liés à l'étroitesse de la fosse ou à un linceul.

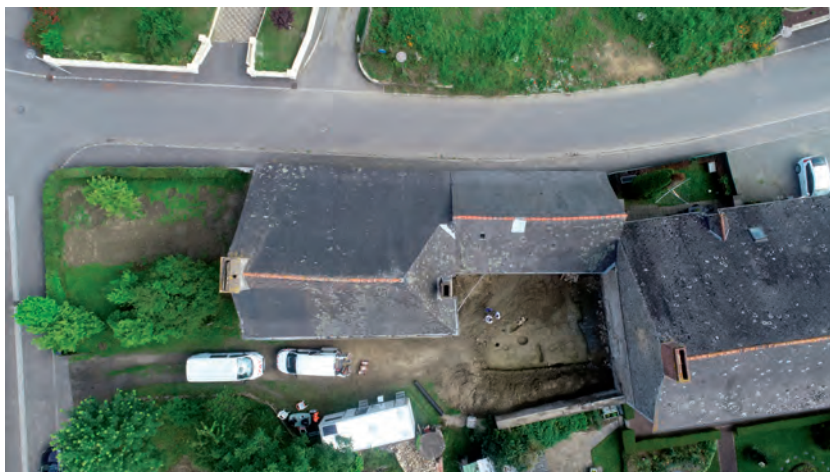
**Fig. 28** Vue zénithale des deux corps de bâtiments du 7 chemin de la chapelle Saint-Pierre  
© J. Conan, Inrap

La maison principale se compose aujourd'hui de quatre pièces au rez-de-chaussée et de quatre pièces au premier niveau. Un escalier intérieur en bois dessert l'étage. Elle comporte un premier noyau et deux phases d'agrandissement. Une porte au premier étage ouvrant sur le pignon ouest indique la présence d'une extension disparue. Visible sur le cadastre napoléonien, cette dernière correspondait probablement à une cage d'escalier (Fig. 31 et Fig. 32).

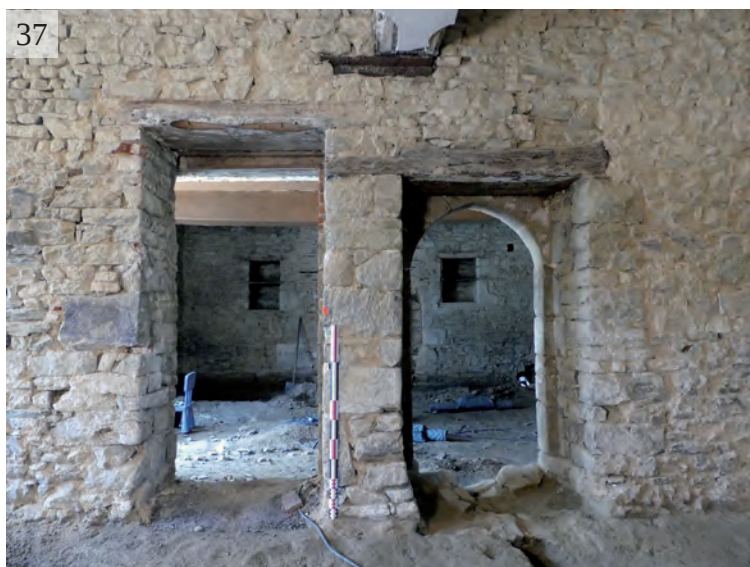
**Fig. 37** Vue des deux portes ouest du rez-de-chaussée, côté intérieur. Un empochement est bien visible sur l'extrémité sud du linteau de la porte nord © M. Millet, Inrap

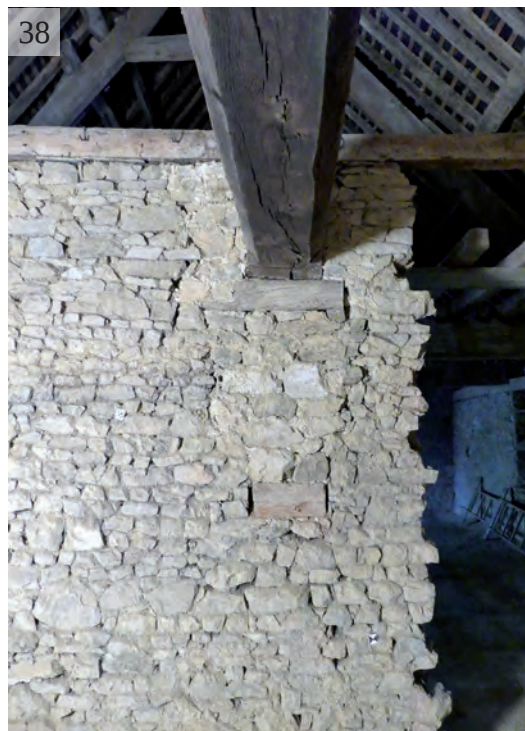
**Fig. 38** Vue d'un détail de la face est du mur A. L'exhaussement de la poutre est visible par une importante reprise de maçonnerie. Le niveau de l'ancienne poutre est bien visible © M. Millet, Inrap

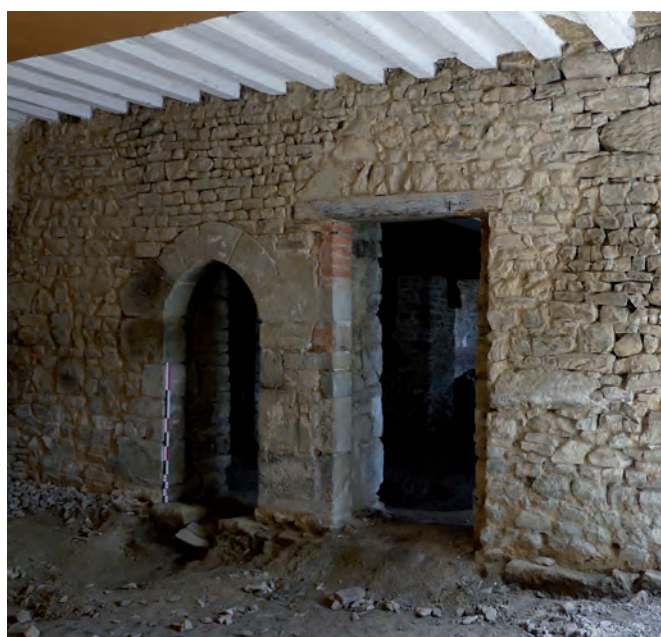
Fig. 44 Vue des portes 100 et 101, côté ouest © M. Millet, Inrap

Au rez-de-chaussée, deux portes (us 100, 101, 136 et 137) sont clairement visibles sur la façade ouest du noyau primitif (Fig. 44 et Fig. 45). La seule raison structurelle expliquant la présence de deux portes côte à côte est la

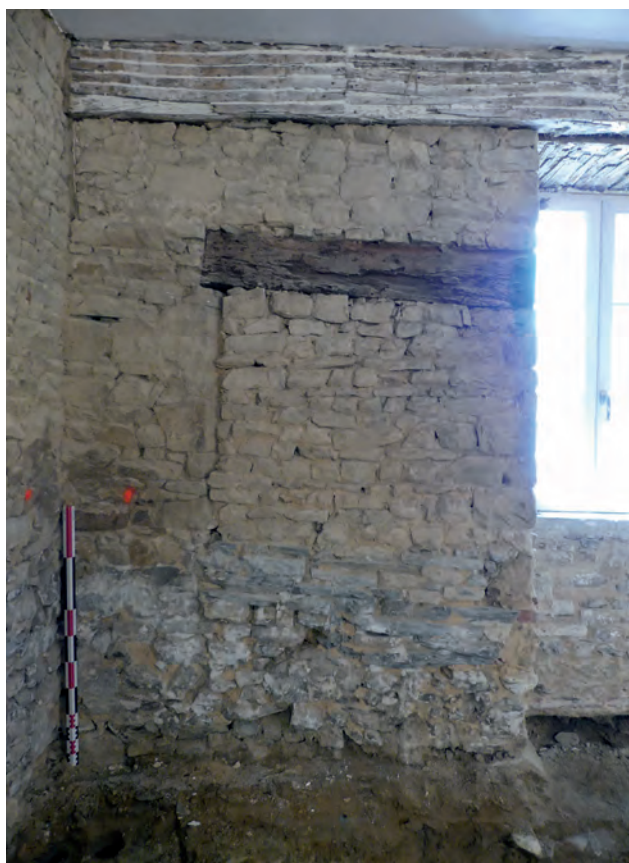
Fig. 46 Vue de la fenêtre 146 du mur D © M. Millet, Inrap

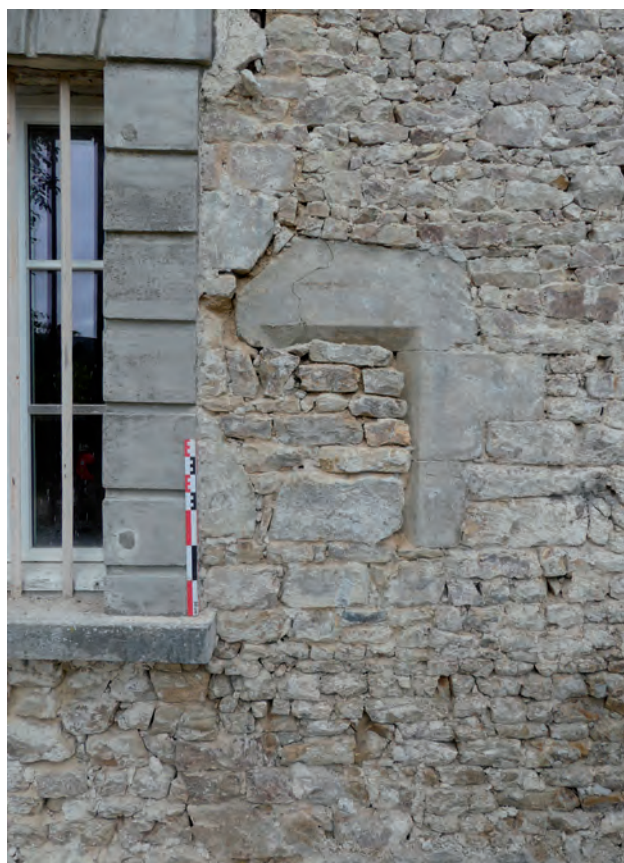
Fig. 47 Vue de la fenêtre 146 à l'extérieur, côté sud © M. Millet, Inrap

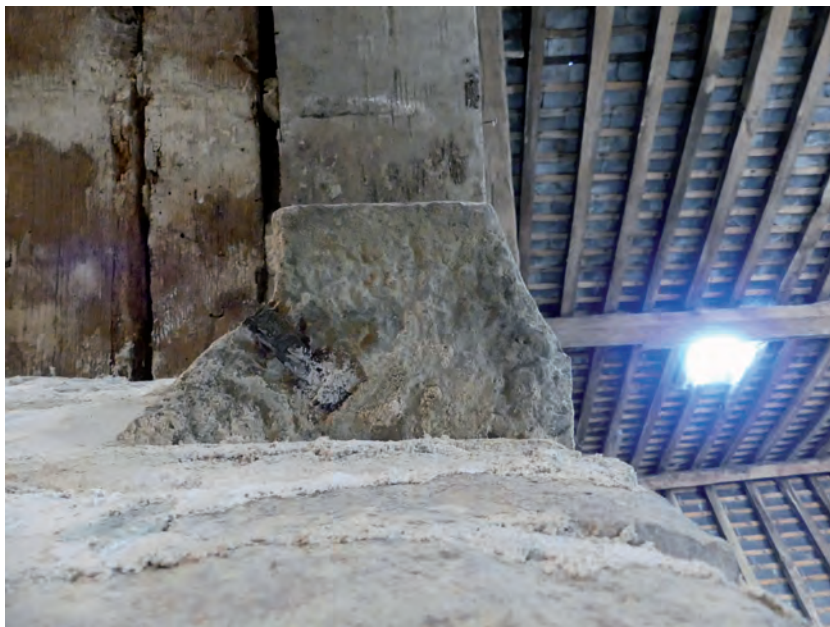
**Fig. 49** Vue du départ du linteau de la fenêtre 143, vue du dessous © M. Millet, Inrap

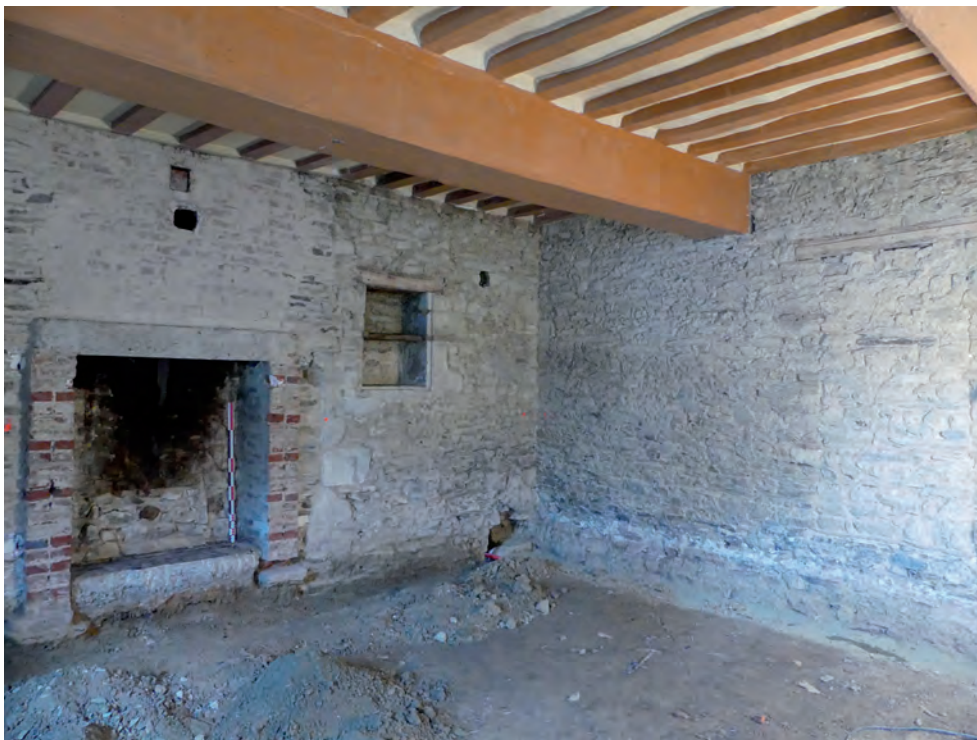
**Fig. 51** Vue générale de la pièce sud-ouest du rez-de-chaussée de la maison principale, dans la première extension © M. Millet, Inrap

Les murs E, F, G, H, I et J forment un deuxième ensemble qui vient s'appuyer contre le premier édifice. L'ensemble de ces murs, constitués majoritairement de moellons et de dalles de schiste bleu liés à la terre, forme un ensemble cohérent (**Fig. 32** et **Fig. 51**). Cette nouvelle construction vient nécessairement oblitérer la présence du supposé premier escalier. Il est alors probablement remplacé par l'extension ouest, détruite aujourd'hui mais visible sur le cadastre napoléonien. La porte d'accès à l'étage est encore visible aujourd'hui (**Fig. 52**). Chaque niveau comporte une cheminée, toutes deux remaniées. Fait de briques, le dernier état de la cheminée du rez-de-chaussée comporte un foyer rectangulaire et sa hotte est dans l'alignement du mur (**Fig. 53**). Cet état s'installe dans un aménagement plus ancien. Ce dernier comporte des piédroits en pierre de taille de granulite, avec chanfrein sur congé (**Fig. 54**). La hotte a disparu. L'ancien chevêtre encore visible dans le solivage permet de restituer les dimensions initiales de la hotte, 2,10 m par 0,85 m (**Fig. 55**). Cette cheminée est encadrée de deux placards. Mesurant 0,63 m de large pour 0,79 m de hauteur et 0,42 m de profondeur, celui du nord est presque totalement en pierre de taille de granulite (**Fig. 56**). Il est en moellons de schiste sur sa partie supérieure. Il comporte une tablette intermédiaire en bois. Mesurant 0,56 m de large et 0,88 m de haut et 0,44 de profondeur, celui du sud comporte également une tablette en bois, mais il est entièrement construit en moellons et en dalles de schiste. Les incohérences des niveaux des tablettes des placards et les extrémités extérieures des blocs du placard nord et des piédroits de la cheminée semblent montrer que ces éléments sont en remploi. De même la cheminée de l'étage comporte quelques incohérences qui pourraient indiquer que les pierres ne sont pas dans leur position primaire (**Fig. 57**).

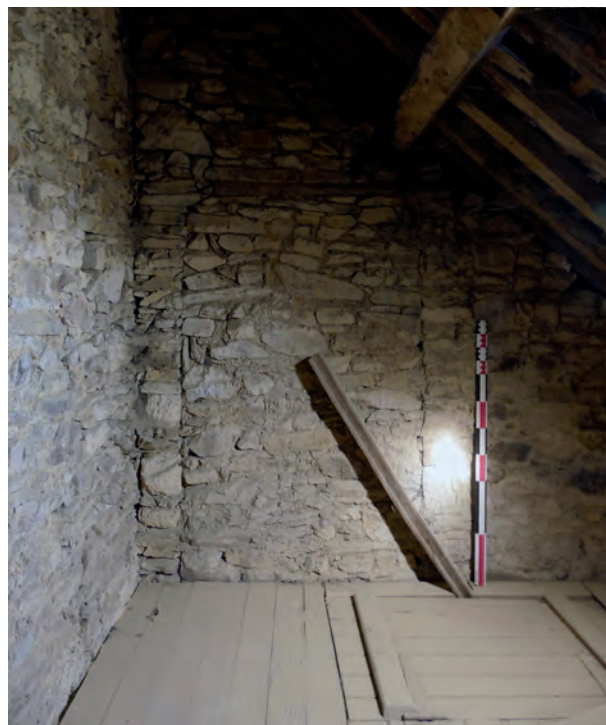
**Fig. 52** Vue de la porte comblée au premier étage, à l'angle nord-ouest de la maison principale. Cette porte permettait probablement d'accéder à un escalier aujourd'hui disparu © M. Millet, Inrap

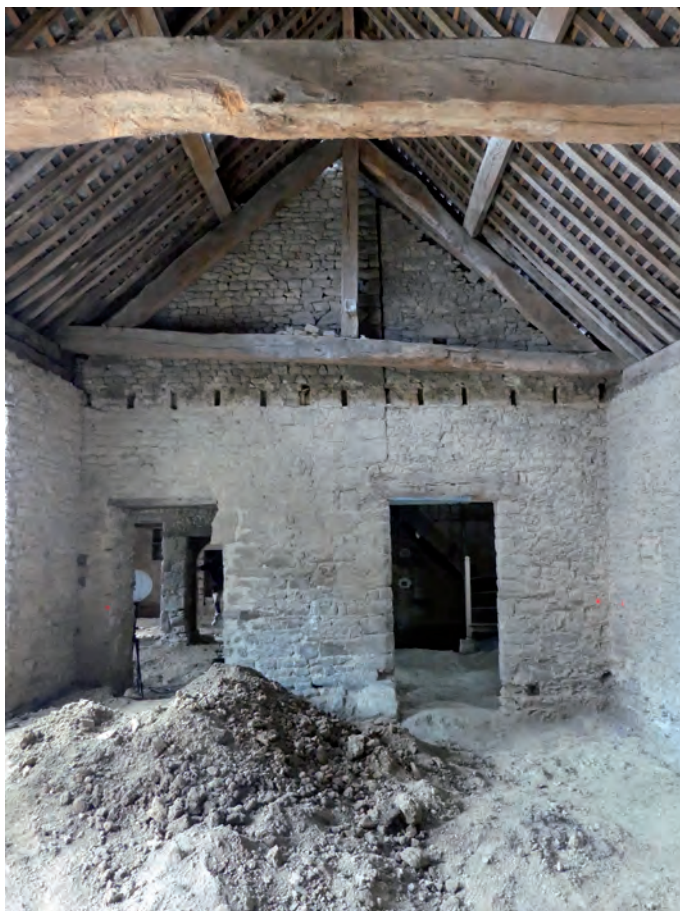
**Fig. 58** Vue depuis l'est du mur L qui s'appuie contre le mur C © M. Millet, Inrap

Enfin les murs K et L sont construits dans un troisième temps (**Fig. 32**). Ils viennent respectivement s'appuyer contre les angles des murs I-J et B-C (**Fig. 58**). Comme la partie précédente, ils sont composés de moellons et de dalles de schiste liés à la terre. Bien que postérieur, cet ensemble présente une homogénéité de mise en œuvre des maçonneries avec la première extension. De même cet agrandissement compose un plan d'ensemble cohérent avec les constructions précédentes. Il est donc tout à fait envisageable que le temps qui sépare les deux extensions soit court.

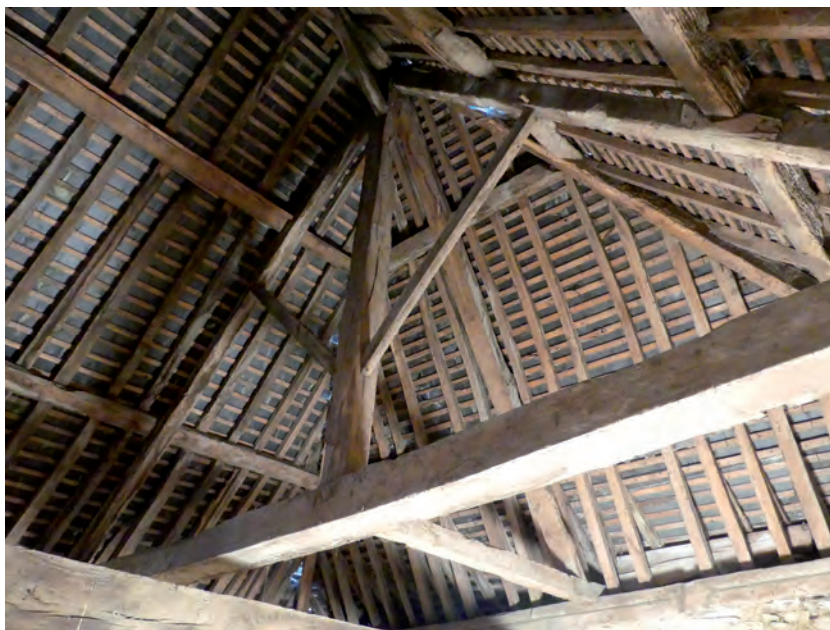
**Fig. 59** Vue de la ferme est de la charpente de la maison principale © M. Millet, Inrap

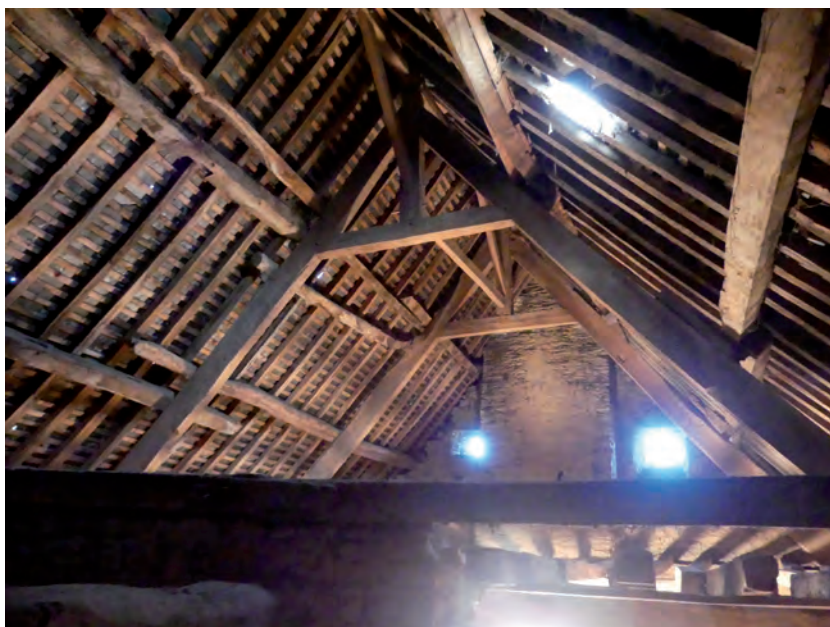
**Fig. 60** Vue des deux fermes ouest de la charpente de la maison principale © M. Millet, Inrap

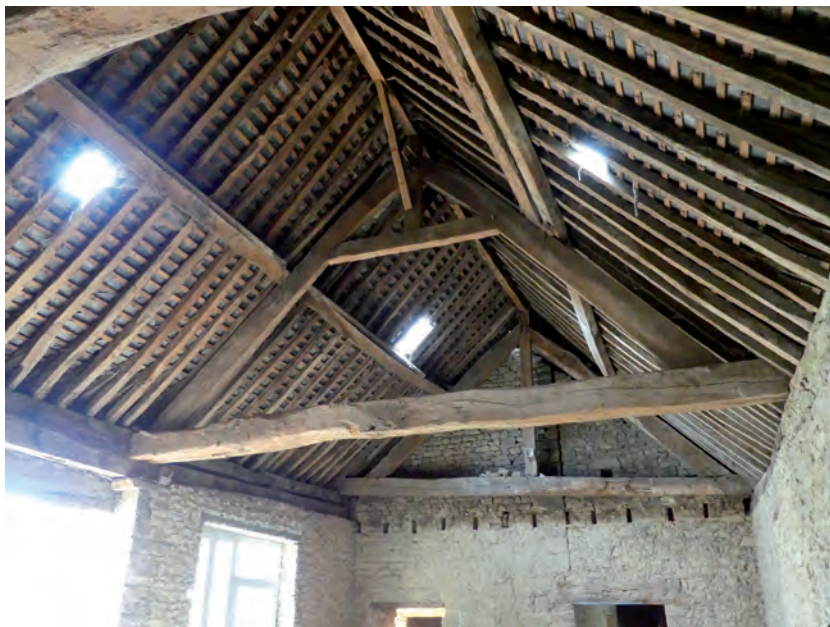
**Fig. 61** Vue de la charpente de la grange © M. Millet, Inrap
